Efecto de represa de la pista de aviación de Destacamento Militar Gral. Patricio Colman en el interior del Parque Nacional  
20°22.230' S  
060°32.075' W

Efecto de represa del Camino Perimetral del Parque Nacional  
zona de Lagerenza sobre el Río Timane  
19° 53.503' S  
060° 52.102 W

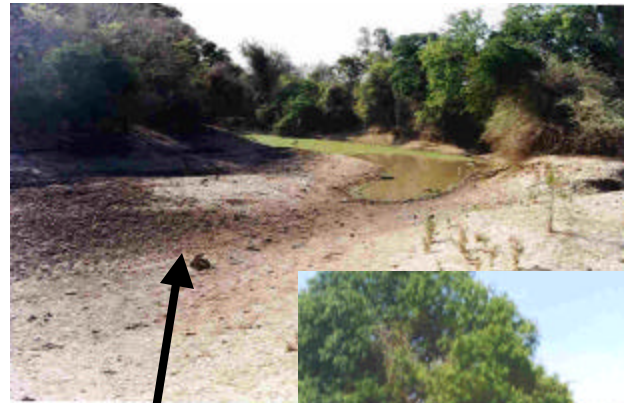
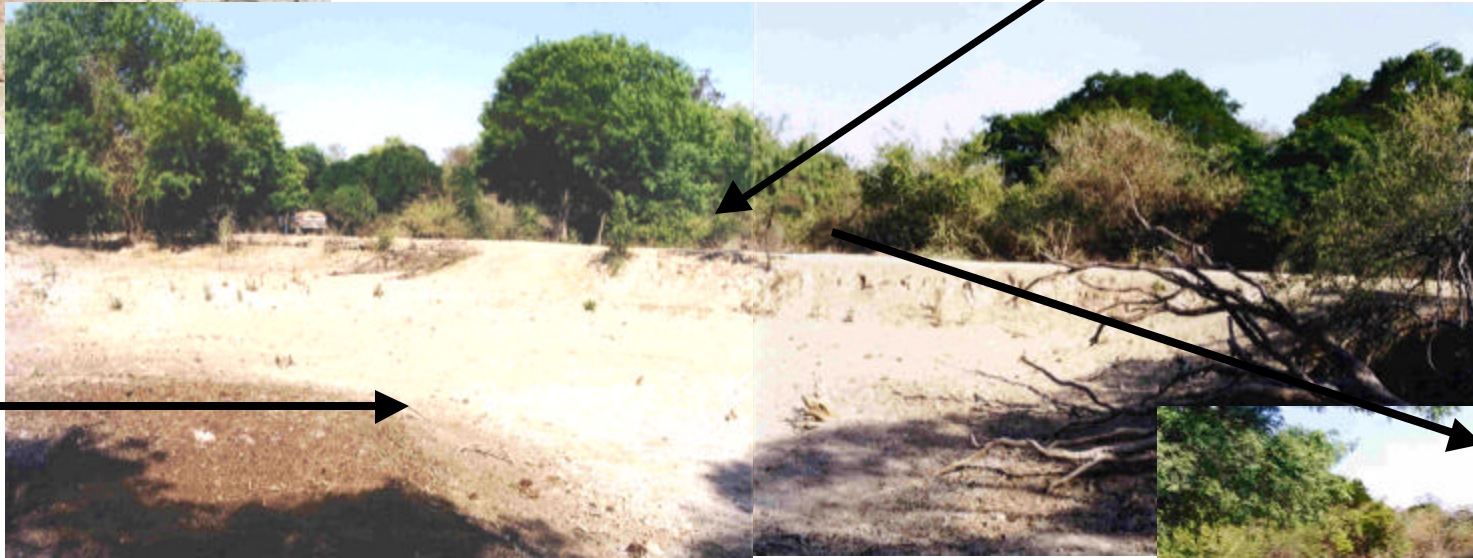
Curso de agua  
margen  
izquierda del  
camino

Curso de agua margen derecha del  
camino en el interior del Parque  
Nacional

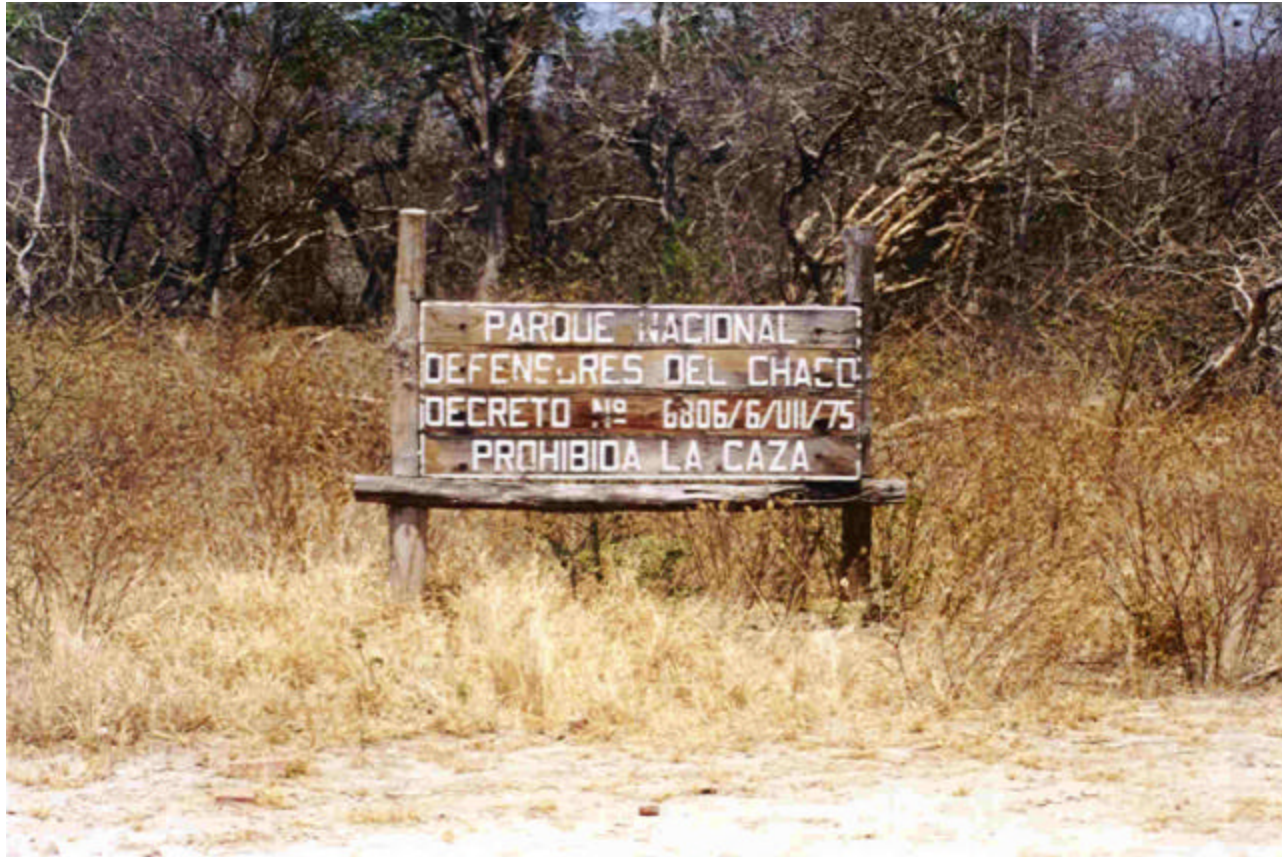
Muestra del estado de uno de los pocos carteles indicadores de la categoría del área, actualmente en progresivo deterioro por falta de mantenimiento  
20° 04.491' S  
061° 04.251' W

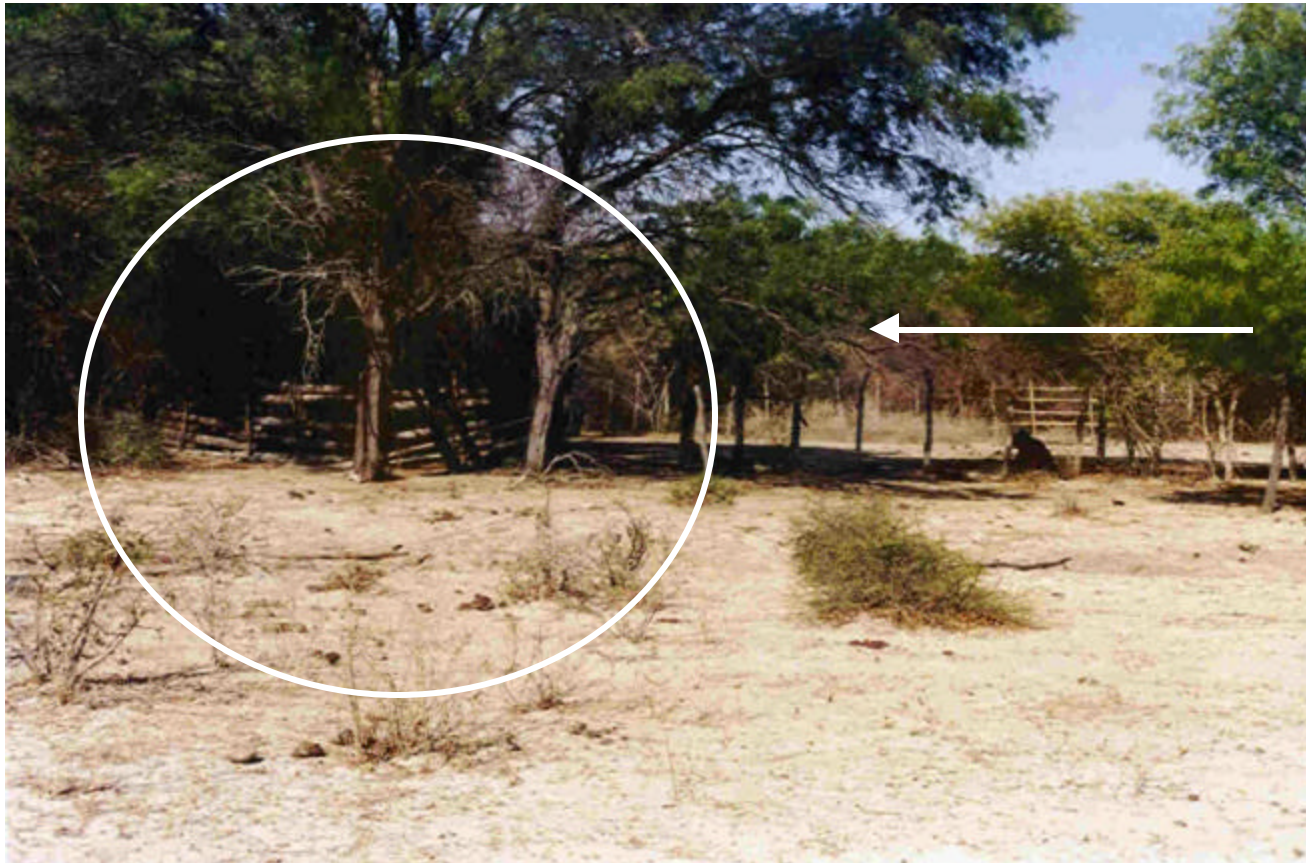
19° 53.597' S  
060° 52.117' W

Trampas dispuestas en forma de embudo el interior del Parque Nacional con el fin de atrapar animales domésticos criados en forma silvestre (alzado), a su vez también queda atrapada la fauna silvestre del parque como ser tapires, venados entre otros.
